**INFORMAZIONI GENERALI**

Motore DC – ventilatore forno raffinatori

Analisi delle vibrazioni e misura della tensione d'albero

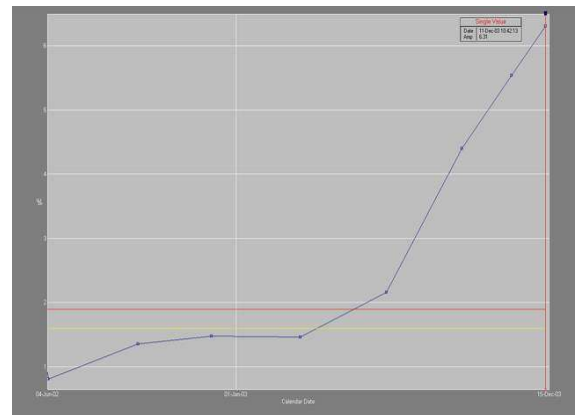
L'analisi di tendenza dei valori globali di vibrazione acquisiti periodicamente secondo il piano di manutenzione predittiva ha evidenziato un notevole incremento

Trend del valore globale di vibrazione

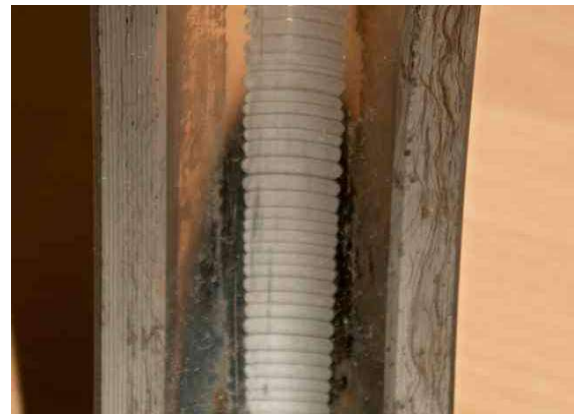
L'analisi degli spettri di vibrazione ha evidenziato la presenza di danneggiamenti localizzati sulle piste del cuscinetto lato accoppiamento probabilmente dovuti al passaggio di correnti d'albero. Questa diagnosi è stata confermata anche dalle misure della tensione d'albero

Particolare del cuscinetto danneggiato

Revisionare il motore, inclusa la sostituzione dei cuscinetti, entro 10 giorni. Installare un cuscinetto isolato (di norma lato libero)

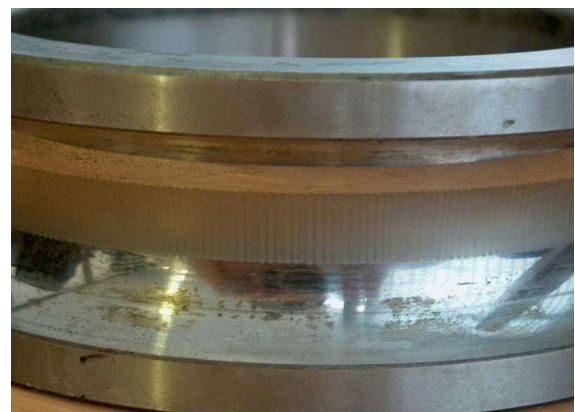
Presenza di danneggiamenti localizzati sulle piste del cuscinetto lato accoppiamento dovuti al passaggio di correnti d'albero. In particolare si evidenzia nella zona di carico della pista esterna la presenza di striature trasversali equispaziate

Particolare del cuscinetto danneggiato
