INFORMAZIONI GENERALI

Trituratore – riduttore doppio stadio

Analisi delle vibrazioni

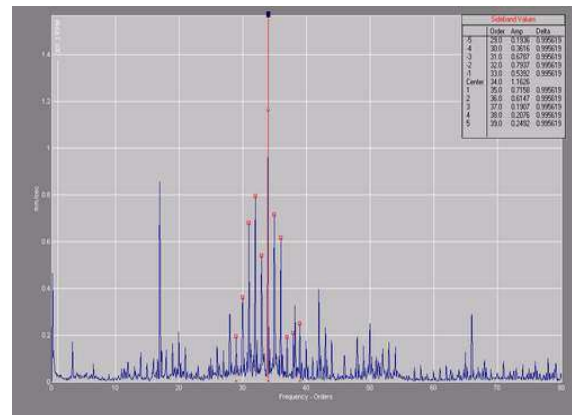
L'analisi di tendenza dei valori globali di vibrazione acquisiti periodicamente secondo il piano di manutenzione predittiva ha evidenziato un graduale incremento. In occasione delle ultime visite si è evidenziato un incremento del livello di rumorosità

Spettro di vibrazione acquisito sul riduttore

L'analisi degli spettri di vibrazione ha evidenziato la presenza di danneggiamenti localizzati sul pignone dell'albero intermedio. Inoltre la particolarità degli spettri ha evidenziato una forma di disallineamento tra l'albero intermedio e l'albero lento

Effettuare la revisione del riduttore previa accurata ispezione dei sub-componenti (esame visivo delle ruote dentate, verifica delle tolleranze di accoppiamento e allineamento ruote)

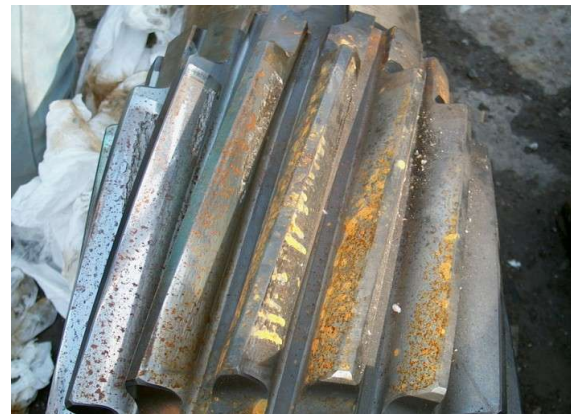
Particolare della ruota danneggiata

Presenza di danneggiamenti sui denti del pignone dell'albero intermedio provocati dal non corretto ingranamento tra le ruote dentate dovuto ad disallineamento delle stesse

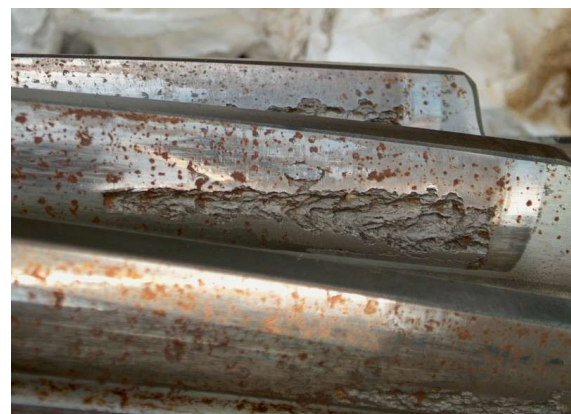
Particolare della ruota danneggiata
