INFORMAZIONI GENERALI

Carta (produzione)

Pressa fori ciechi

Analisi delle vibrazioni e misura di rotondità

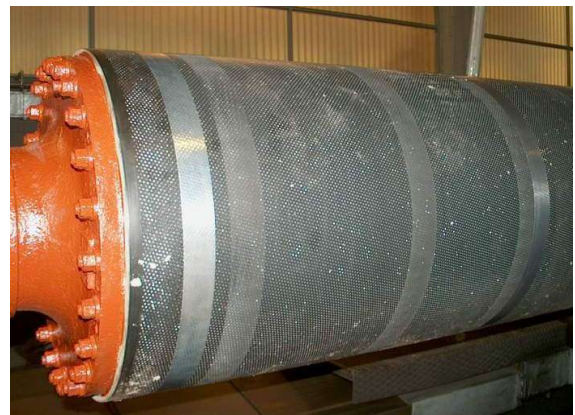
Pressa fori ciechi

L'anomalia è stata rilevata durante una visita di controllo effettuata secondo il piano di manutenzione predittiva

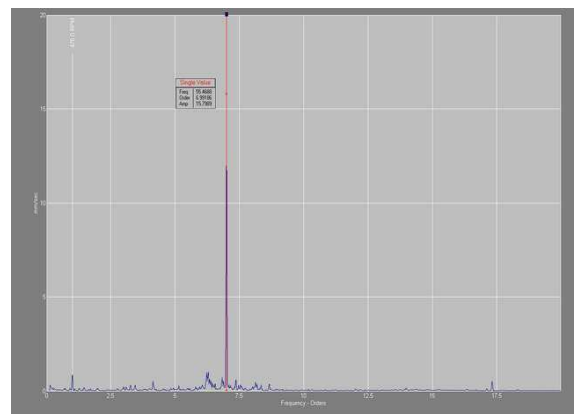
L'analisi degli spettri di vibrazione ha evidenziato la presenza di danneggiamenti al mantello della pressa (profilo non cilindrico)

Spettro di vibrazione acquisito sulla pressa

Grave

Sostituire la pressa entro 10 gg ed effettuare la rettifica del mantello (se possibile)

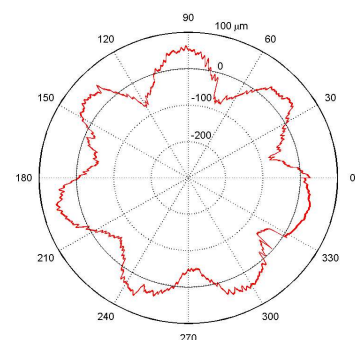
Tramite l'utilizzo di un sensore di prossimità sono state eseguite misure della roundness in differenti sezioni del mantello ed è stata verificata una deformazione secondo un profilo a 7 lobi con un runout di circa 0,1 mm

Roundness – sezione del mantello
