Carta (produzione)

Rullo tendi tela

Analisi delle vibrazioni e Misura SPM (Shock Pulse Method)

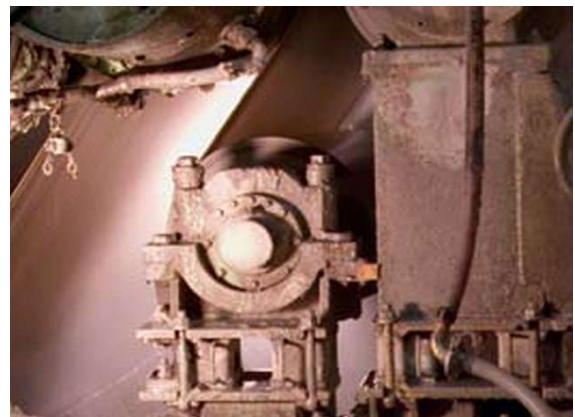
Rullo tendi tela

Il cliente ha rilevato la presenza di elevate vibrazioni in prossimità del cilindro tela

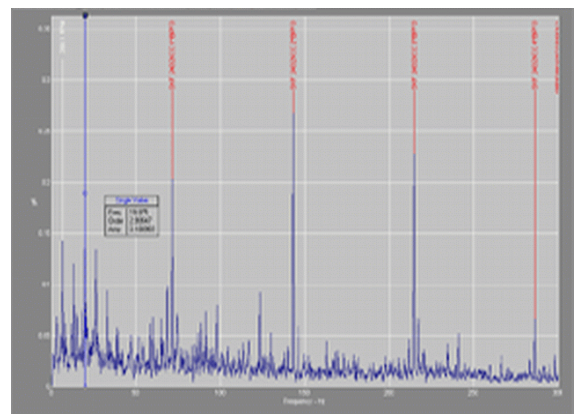
Spettro di vibrazione – supporto lato trasmissione

Presenza di elevati valori globali di vibrazione pari a 9,8 mm/s RMS. Gli spettri di vibrazione e l'analisi SPM indicano un grave danneggiamento alle piste del cuscinetto lato trasmissione del cilindro. Si evidenziano inoltre danneggiamenti meno marcati al cuscinetto lato operatore

Grave

Sostituire i cuscinetti del cilindro quanto prima

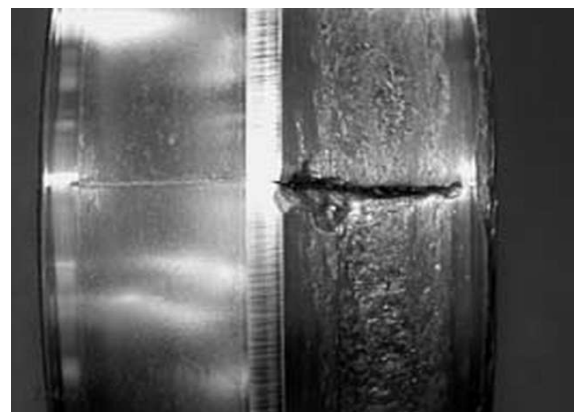
Particolare del cuscinetto danneggiato

Ad un esame visivo si evidenzia la presenza di danneggiamenti su entrambi i cuscinetti, molto marcati sul cuscinetto lato trasmissione. L'esame evidenzia che entrambi i cuscinetti si sono danneggiati sulla metà interna della pista solidale all'albero, a causa di una forzatura assiale
