INFORMAZIONI GENERALI

Industria chimica

Tubazione fluidi

Analisi termografica

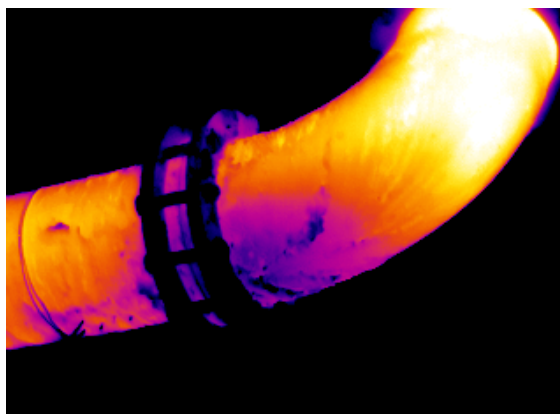
Nel corso dell'ispezione termografica si sono riscontrati valori inferiori di temperatura in prossimità di una curva della linea

L'analisi termografica ha evidenziato un andamento della temperatura riconducibile alla presenza di depositi interni alla tubazione, che ostruivano parzialmente il passaggio del fluido

Insufficiente

Immagine termografica - particolare della tubazione ostruita

A seguito dello smontaggio è stata confermata la diagnosi effettuata, riscontrando il deposito di particelle solide che ostruivano parzialmente il passaggio del fluido

Effettuare quanto prima lo smontaggio della tubazione in prossimità della curva indicata e la rimozione dei depositi interni
