Trasformatore H52

Analisi termografica

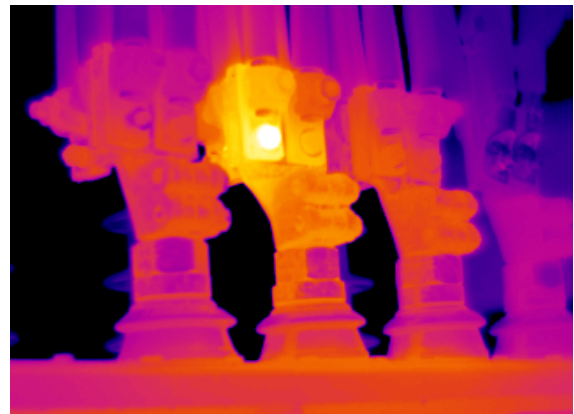
Nel corso dell'ispezione termografica periodica prevista nel piano di manutenzione predittiva è stato riscontrato un riscaldamento anomalo della connessione di un cavo della fase S

I risultati dell'analisi termografica hanno evidenziato un allentamento della vite di fissaggio di un cavo della fase S

Grave

Immagine termografica – allentamento vite di connessione cavo fase S

Serrare la connessione al prossimo intervento di manutenzione ed effettuare un'ulteriore ispezione termografica per verificare l'esito

A seguito del serraggio della connessione i valori di temperatura sono notevolmente diminuiti, a conferma della diagnosi effettuata
