Carta (produzione)

Cappa macchina tissue

Analisi termografica

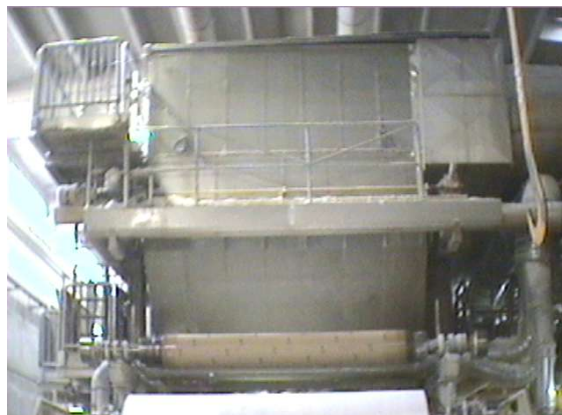
Immagine della cappa

Durante un'ispezione termografica sulla macchina continua è stata individuata un'area sulla cappa con gradienti di temperatura anomali

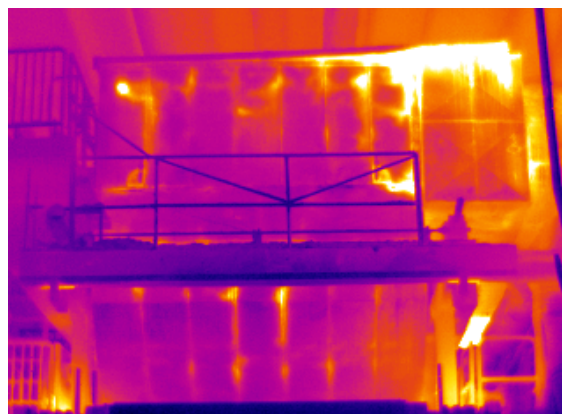
Immagine termografica del danneggiamento della cappa

I risultati dell'analisi hanno evidenziato la presenza di un danneggiamento della coibentazione della cappa nell'area evidenziata, con conseguente perdite di aria calda

Insufficiente

A seguito del ripristino della coibentazione si evidenzia una sensibile diminuzione della temperatura (da 270 °C a 80°C)

Ripristinare la coibentazione al prossimo intervento di manutenzione
