Carta (produzione)

Macchina continua tissue

Analisi termografica

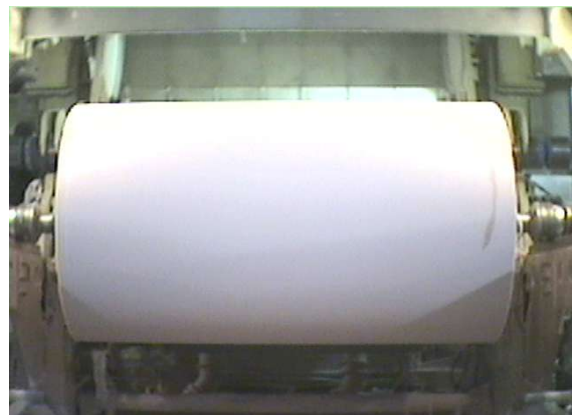
A seguito di alcuni problemi di processo legati ad anomalie al profilo di asciugatura della carta, è stata eseguita un'analisi termografica, che ha evidenziato la presenza di alcune fasce a temperatura inferiore sulla bobina, riconducibili ad un maggior contenuto di umidità

Immagine della bobina di carta

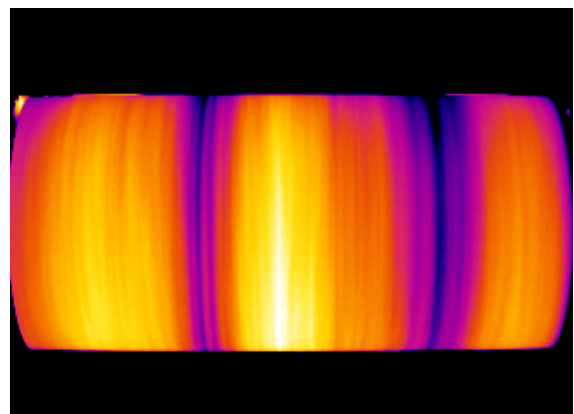
L'analisi termografica evidenzia la presenza di alcune fasce a maggiore contenuto di umidità, causate da malfunzionamenti al sistema di circolazione di aria nelle cappe

Insufficiente

Immagine termografica della bobina di carta

Ispezionare accuratamente il circuito cappe e verificare il corretto funzionamento delle regolazioni (apertura serrande, ventilatori, funzionamneto scambiatori, ecc.)

A seguito dell'ispezione del circuito cappe è stato riscontrato un malfunzionamento dello scambiatore di calore che impediva la corretta circolazione di aria. Dopo la riparazione dello scambiatore il profilo di umidità è tornato nuovamente all'interno del range di tolleranza
