Alternatore sincrono - 47 MVA

Misure elettriche

A seguito delle misure elettriche effettuate in occasione di una revisione parziale è stata evidenziata una non conformità nella misura della tensione d'albero.

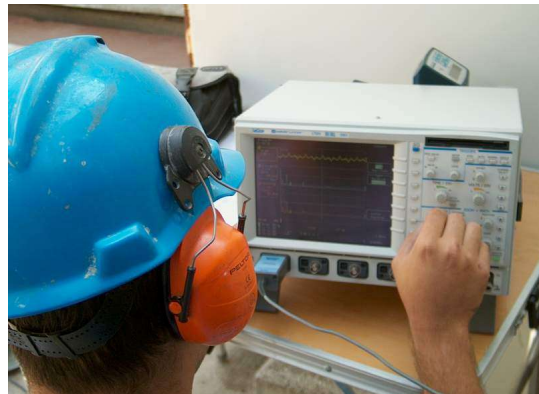
Particolare della misura della tensione d'albero

L'analisi dello spettro della tensione d'albero evidenzia la presenza di armoniche di ordine pari che indicano un probabile difetto d'isolamento fra le spire dell'avvolgimento rotorico.

Insufficiente

Al fine di confermare l'anomalia riscontrata, si consiglia di effettuare la misura dell'impedenza rotorica dinamica ed il rilievo riflettometrico statico e dinamico. A seguito di tali verifiche valutare eventualmente la possibilità di revisionare il rotore dell'alternatore.

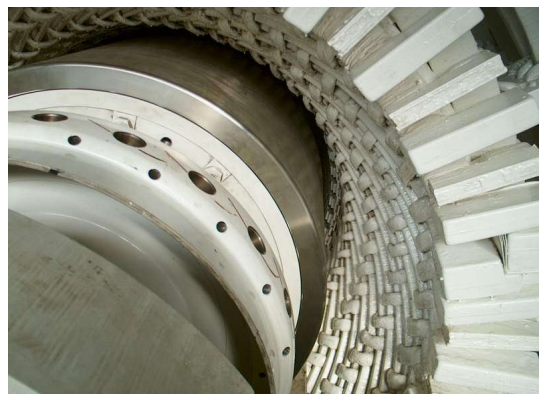
Particolare dell'alternatore

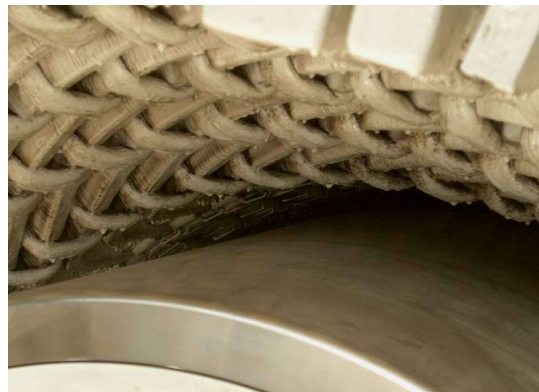
Le verifiche successive hanno confermato la presenza di corti di spira sull'avvolgimento rotorico.

Particolare dell'alternatore
