Alternatore sincrono - 47 MVA

Analisi termografica

PROBLEMA RISCONTRATO

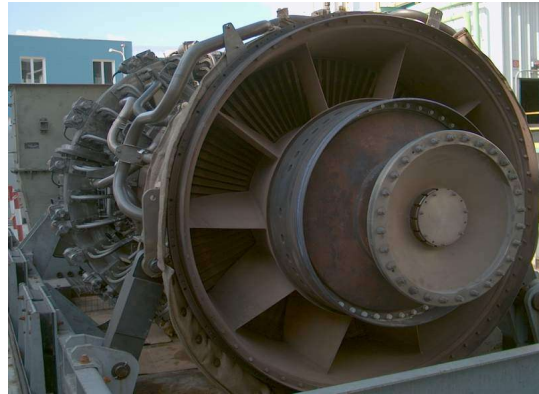
Vista frontale della turbina

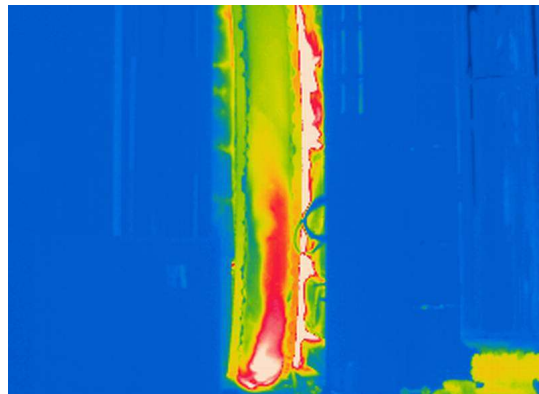
L'analisi dei dati evidenzia una distribuzione di temperatura non uniforme sulla superficie del giunto flessibile.

Insufficiente

Immagine termografica - particolare del giunto usurato

Le verifiche successive hanno confermato la presenza di un'usura anomala del giunto.

Ispezionare accuratamente il giunto e valutare la possibilità di sostituirlo alla prima fermata programmata.

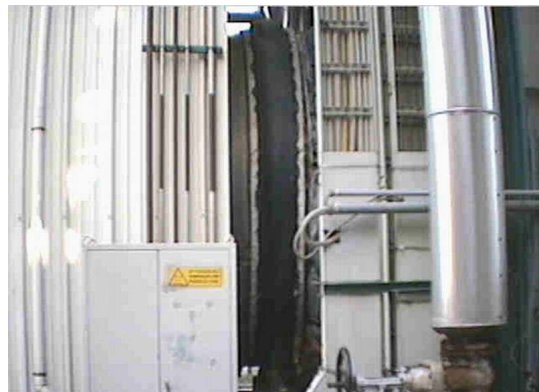
Vista laterale del giunto
