**INFORMAZIONI GENERALI**

Alternatore sincrono - 6,3 MVA

Misure elettriche / Ispezione visiva

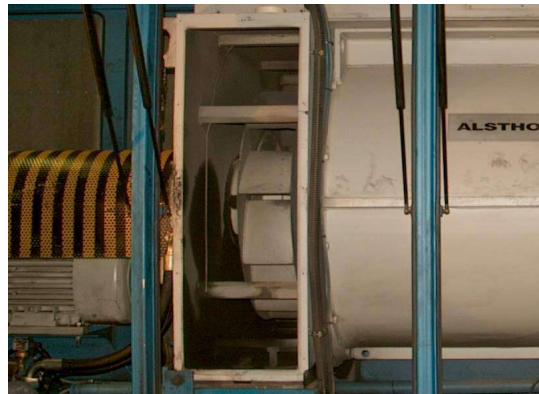
A seguito di verifiche ispettive effettuate in occasione di una revisione parziale si è evidenziato un elevato livello di contaminazione degli avvolgimenti statorici e rotorici. Il valore della resistenza d'isolamento e dell' indice di polarizzazione (IDP) risultano di modesta entità ma entro i limiti di conformità.

Particolare dell'alternatore

Si consiglia di pianificare un'intervento di pulizia degli avvolgimenti rotorici e statorici alla prima fermata programmata.

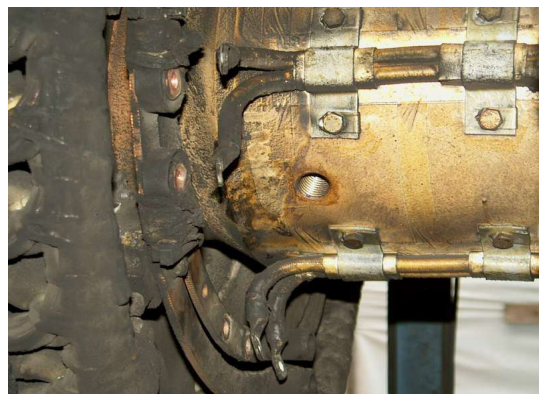
Particolare dell'alternatore – eccitatrice

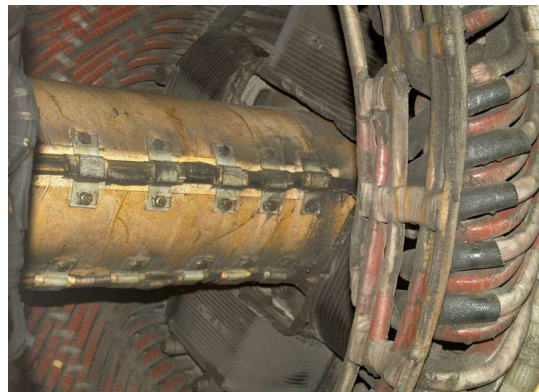
Il modesto valore della resistenza d'isolamento e dell'indice di polarizzazione (IDP) è probabilmente causato dall'elevato livello di contaminazione presente sugli avvolgimenti.

Particolare alternatore – avvolgimenti statorici e rotorici

Le verifiche successive sull'alternatore a seguito dell'intervento di pulizia hanno evidenziato un miglioramento della resistenza di isolamento e dell'indice di polarizzazione (IDP).
